Formålet med vejledningen er at skabe et objektivt og ensartet grundlag ved vurdering af gulvarbejder. Mangelbegrebet giver anledning til mange uenigheder.

Svømmende trægulve

Strøgulve

Slibning og overfladebehandling af trægulve

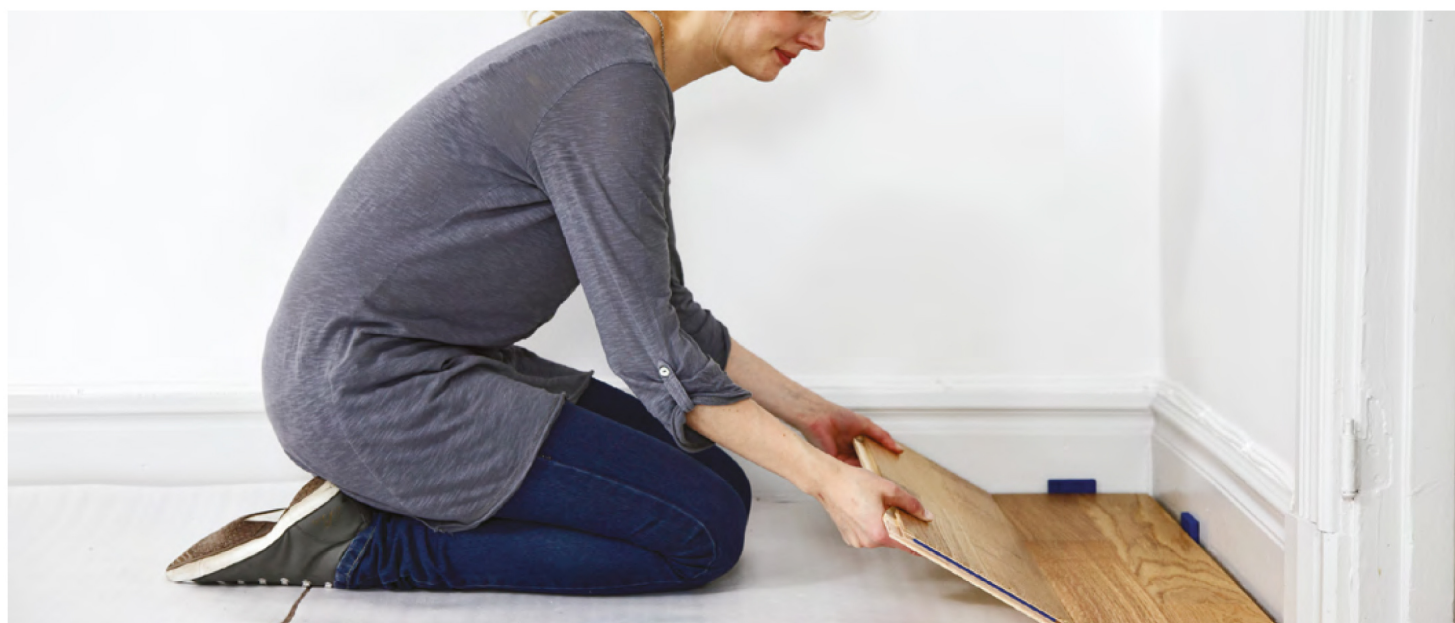
Beskrivelse	Mulige årsager	Udbedringsmetode	Udfaldskrav
Et bræt skiller sig ud	Fejl i sorteringen	Enhed udskiftes	Vurderes som udgangspunkt i henhold til leverandørens sorteringskriterier med udgangspunkt i retvisende prøve
Vaskebræt overflade 1	<ul style="list-style-type: none">- Gulvet har fået en uens udtørring/opfugtning- Fugt i undergulvet	<ul style="list-style-type: none">- Gulvets fugtindhold afklares- Når gulvets fugtindhold er stabilt over tid, kan det (som regel) afslibes og gives en ny overflade	<ul style="list-style-type: none">- Overflade skal fremstå plan og ensartet- Max tilladte krumning 0,2 % af bredden- Vurderes i henhold til hovedreglen
Vinkelrethedsfej (over enderne)	Produktionsfejl	Spartles/kittes ved enkeltstående tilfælde	-Afvigelse fra vinkelrethed $\leq 0,2$ % af bredden Se også www.gulvfakta.dk
Landingsafvigelser	Produktionsfejl	Gulvet slibes. Ved meget store afvigelser kan det være nødvendigt at skifte et bræt	Maksimal afvigelse $\pm 0,2$ mm.

Breddeafvigelser	Produktionsfejl	Ved store afvigelser udskiftes brættet	Maksimal afvigelse $\pm 0,2$ mm.
Længdeafvigelse	Produktionsfejl	Ved store afvigelser udskiftes brættet	Maksimal afvigelse $\pm 0,2$ mm.
Dårlig tilpasning	<ul style="list-style-type: none">- Manglende omhu ved montering- Formændring som følge af udtørring/opfugtning	Kosmetisk mangel. Udbedring vil afhænge af årsagen	Skal vurderes i henhold til god håndværksmæssig udførelse og i henhold til hovedreglen
Uens fugemønster 1	<ul style="list-style-type: none">- Udtørring- Produktionsfejl- Monteringsfejl	Vil afhænge af årsagen som bør afklares	Fugemønsteret skal være ensartet. Variationer på op til ± 40 % fra gennemsnits fugebredden må accepteres
Gulvet gynger ved gang	<ul style="list-style-type: none">- Lunker i undergulvet- Mangelfuld opretning	<ul style="list-style-type: none">- Udbedring af undergulvet- Omlægning	Gulvet skal ligge stabilt, nedbøjning max 2 mm. 2

2 ER GULVET LAGT PÅ LYDDÆMPENDE UNDERLAG, VIL GULVET VÆRE MERE EFTERGIVELIGT (BLØDT AT GÅ PÅ) OG MAN MÅ ACCEPTERE STØRRE NEDBØJNINGER. DER ER INGEN NORMSATTE TOLERANCER FOR OMRÅDET. NEDBØJNINGERNE SE TYDELIGST LANGS FODPANELER.

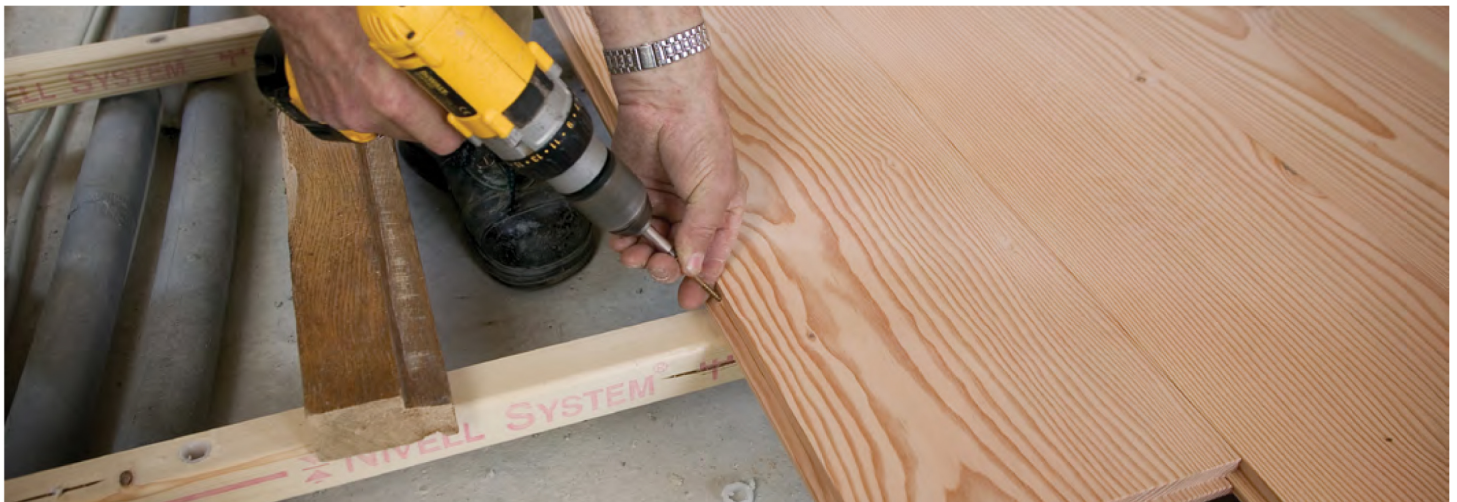
Beskrivelse	Mulige årsager	Udbedringsmetode	Udfaldskrav
Gulvet gynger	Mangelfuld opstrøning	Vil afhænge af årsag og omfang	- Gulvet skal have en styrke og stivhed afpasset i forhold til anvendelsen se også www.gulvfakta.dk
Gulvet har lunger og/eller buler	Mangelfuld opstrøning	Vil afhænge af årsag og omfang	- Planhedstolerance på ± 2 mm målt på 2 meter rethold Se også www.gulvfakta.dk
Niveauspring i samling til andre gulve 1	Forskel i undergulvskonstruktionerne	Oftest kan springet udlignes ved montering af en gulvskinne	Afvielser på op til 2 mm må accepteres
Vaskebræt overflade (1)	- Gulvet har fået en uens udtørring/opfugtning - Fugt i undergulvet	- Gulvets fugtindhold afklares - Når gulvets fugtindhold er stabilt over tid, kan det (som regel) afslibes og gives en ny overflade	- Overflade skal fremstå plan og ensartet - Max tilladte krumning 0,2 % af bredden - Vurderes i henhold til hovedreglen

Åbne knasthuller Løse knaster	- Udtørring - Produktionsfejl	Staven skiftes og overfladen reetableres. Ved små huller kan reparation med kit eller smeltelak være en mulighed	Vurderes som udgangspunkt i henhold til leverandørens sorteringskriterier med udgangspunkt i retvisende prøve
Uens fugemønster 1	- Udtørring - Produktionsfejl - Monteringsfejl - Sidelimning v. lakerede gulve	- Vil afhænge af årsagen som bør afklares - Ved sidelimning, afslibning, udbedring af skade + nylakering (NB anvend grundlak)	Fugemønsteret skal være ensartet. Variationer på op til ± 40 % fra gennemsnits fugebredden må accepteres
Vinkelrethedsfejl (over enderne)	Produktionsfejl	Spartles/kittes ved enkeltstående tilfælde	- Afvigelse fra vinkelrethed $\leq 0,2$ % af bredden Se også www.gulvfakta.dk
Landingsafvielser	Produktionsfejl	Gulvet slibes. Ved meget store afvielser kan det være nødvendigt at skifte et bræt	Maksimal afvigelse $\pm 0,2$ mm.

Breddeafvielser	Produktionsfejl	Ved store afvielser udskiftes brættet	Maksimal afvigelse $\pm 0,2$ mm.
Længdeafvigelse	Produktionsfejl	Ved store afvielser udskiftes brættet	Maksimal afvigelse $\pm 0,2$ mm.

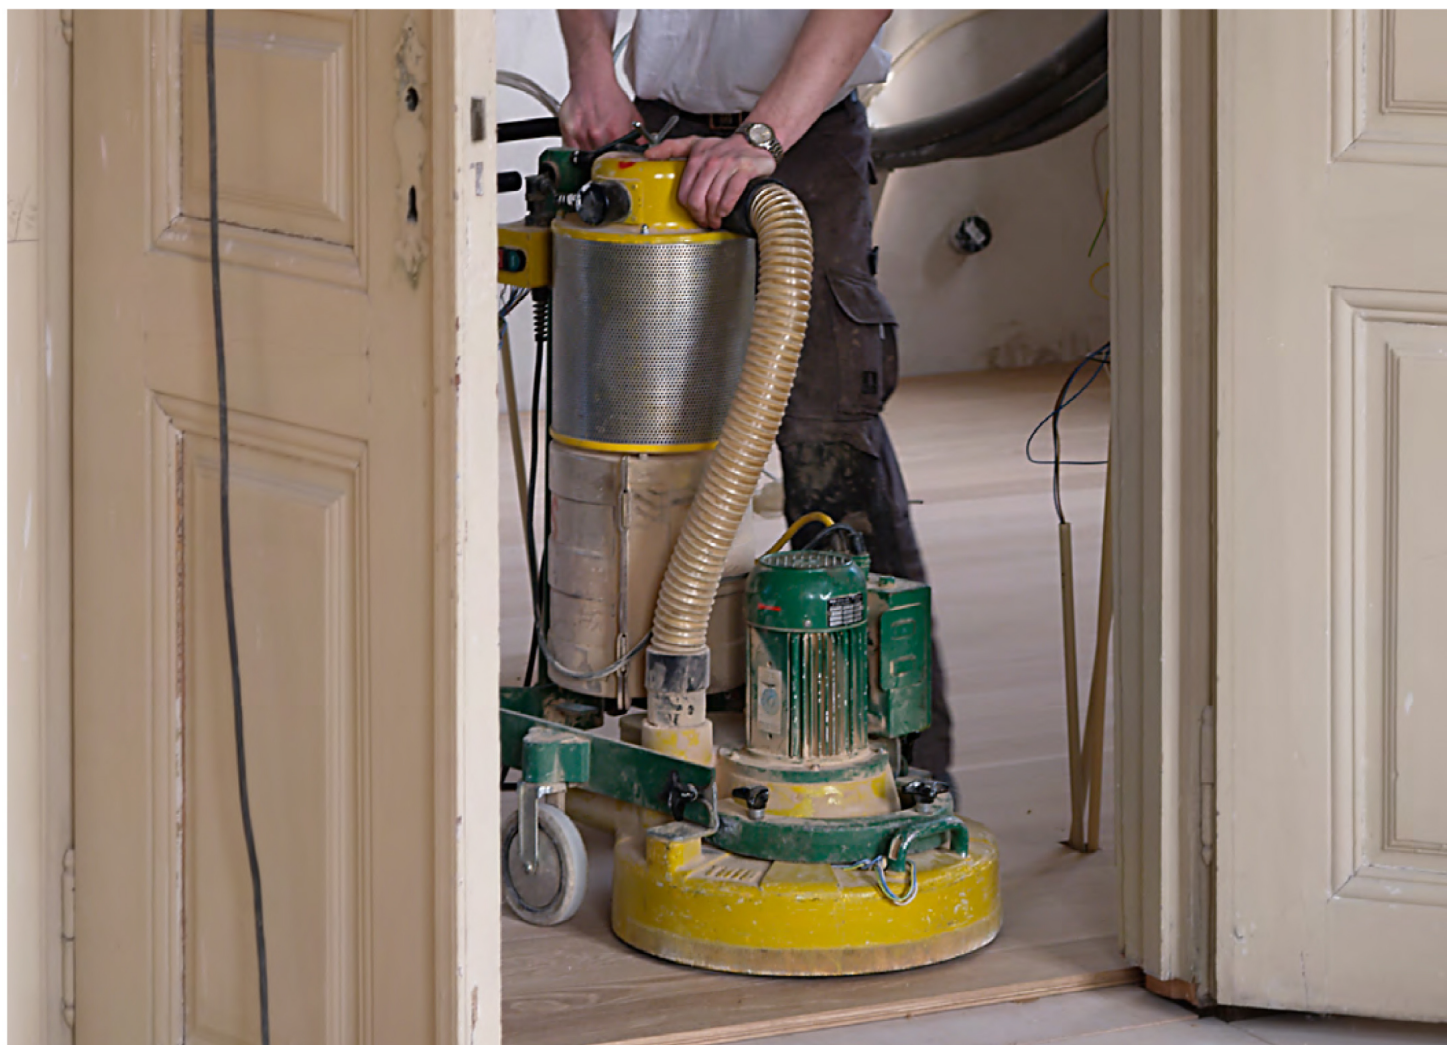
Beskrivelse	Mulige årsager	Udbedringsmetode	Udfaldskrav
- Højdeafvigelser - Landingsafvigelser - Dykkere 1	Mangelfuld afslibning	- Gulvet slibes - Ved meget store afvigelser kan det være nødvendigt at skifte en stav	Overfladen skal fremstå glat og ensartet

- Slibespor, slibestop - Overgange/striber - Ru overflade	Mangelfuld afslibning	Gulvet slibes efter behov og påføres ny overflade	Overfladen skal fremstå glat og ensartet
Uens overflade som rulle- spor, søer, blanke/matte områder	Ujævn påførsel af overflade	Gulvet slibes efter behov og påføres ny overflade	Overfladen skal fremstå glat og ensartet
Uens indfarvning ved pigmentering, bejsning, ludbehandling og lignende	Ujævn påførsel af overflade	Gulvet slibes efter behov og påføres ny overflade	Overfladen skal fremstå glat og ensartet
Uens glans	Ujævn påførsel af overflade	Gulvet slibes efter behov og påføres ny overflade	Overfladen skal fremstå glat og ensartet
Farveforandringer lyspåvirkning (UV-stråler) 1	Ingen mangel	Slibning og ny overflade	Vil afhænge af det anvendte produkt
